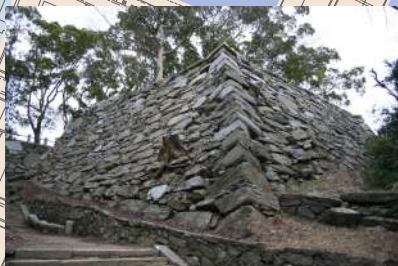
**10 弓櫓跡**  
徳島城内で最大の櫓台。西の大手筋の最奥に位置しており、初期の天守が置かれていたとも考えられている。

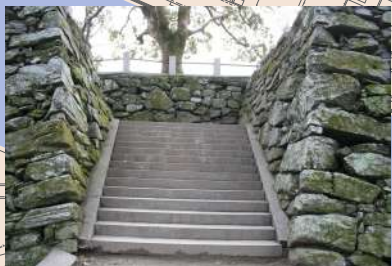
**9 搦手門**  
本丸北側に位置し、御座敷の地下から場外(助任川)に通じていた埋門。

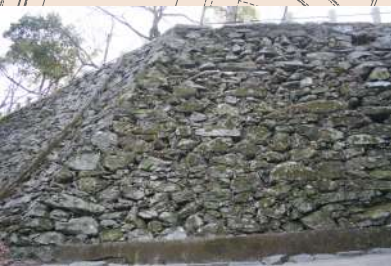
**8 本丸北側の石垣**  
文禄～慶長期頃の石垣。加工した石材を使い始めている。算木積みもほぼ完成に近い。

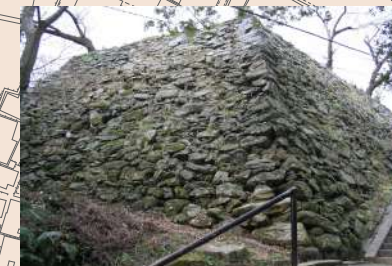
**6 本丸東端の石垣**  
徳島城で最も古い天正期の石垣。自然石の野面積みが素晴らしい。

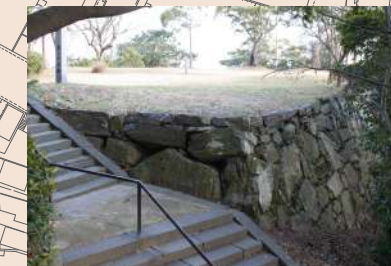
**5 東二の丸**  
標高約40m。三層三階の天守が置かれていた。文禄～慶長期頃の石垣が良好に残る。

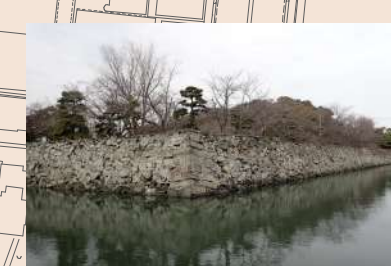
**2 月見(着見)櫓跡と東内堀**  
出窓付き三階建入母屋屋根の櫓があった。堀沿いの石垣は元和～寛永期頃のものが中心。モザイク状の小さな間詰石が美しい。

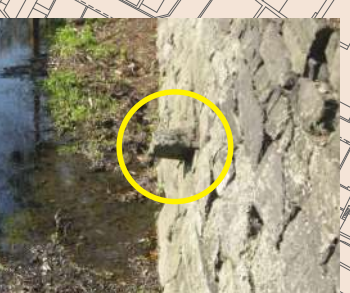
**17 舌石**  
旧寺島川沿いの折れ曲がり堀(屏風堀)の柱を支えた台石。現在6カ所が残る。

絵図に見られる折れ曲がり堀(徳島城絵図(部分))  
安永9年(1780)以前

跨線橋の上から舌石が見えます。
