# 徳島市入田地区 大雨・洪水、地震災害避難支援マップの使い方

## ～発災時に慌てず、安全で迅速な避難をするために～

2026年3月

### 大雨・洪水、地震災害避難支援マップの使い方

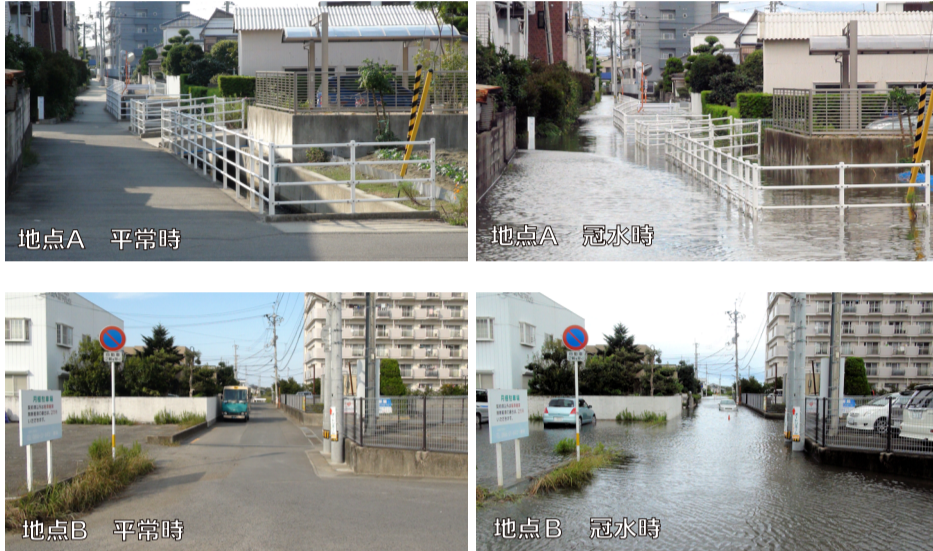
平成23(2011)年台風15号では、徳島市で観測史上3位となる日雨量430mmを観測しました(最大時間雨量は64mm)。左の2組の写真は、その大雨の前後で撮影された徳島市内の住宅地の様子です。**左は平常時、右は冠水時の写真**です。

地点Aでは転落防止柵がなければ、道路と排水路の境界が不明で転落の危険性がありますし、地点Bでは段差が分からず、転倒等の危険性があることが分かります。

氾濫した濁っている水は、水深が浅くても**道路の傾き・段差や障害物、マンホール等を全て隠してしまいます**。特に夜間では道路の様子が全く分からなくなり危険です。

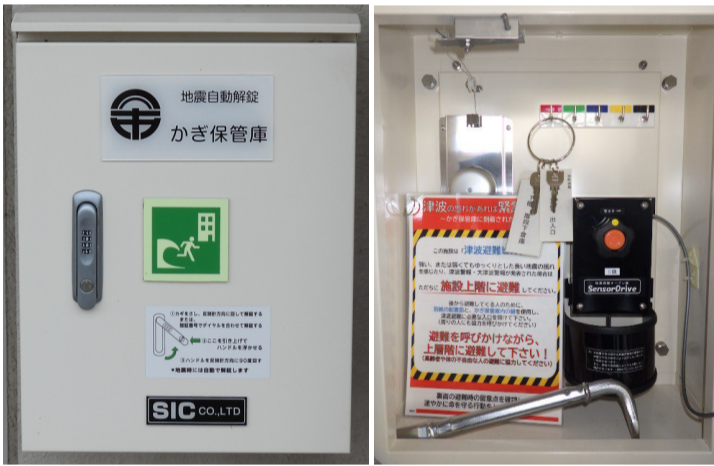
かぎ保管庫の外観です。建物入口の鍵等が保管されていて、保管庫が**震度5強以上**の揺れを感知すると保管庫の**扉のロックが自動解除**されます。ハンドルを半時計方向に**90度**回すと扉が開きます。

かぎ保管庫に収められているものです。建物入口の鍵、バール、説明書です。発災後、**一番最初に来た人がこれらを取り出して**、説明書にしたがって建物入口の解錠等を行ってください。

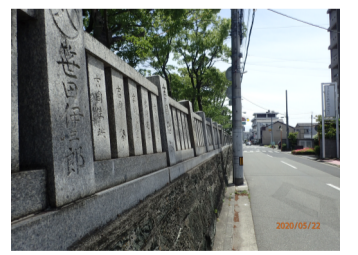
鳥居

神社の鳥居や玉垣、石灯籠も倒壊の危険性は高いですし、一見頑丈そうに見える石積みの塀も鉄筋が入っていないために大地震では倒壊する可能性があります。他にも古い擁壁や道路側に傾斜した屋根の瓦にも注意が必要です。本マップには、避難時に注意を要するものがある道路区間に赤破線を施しています。本マップを片手に避難路を歩いて確認してみてください。

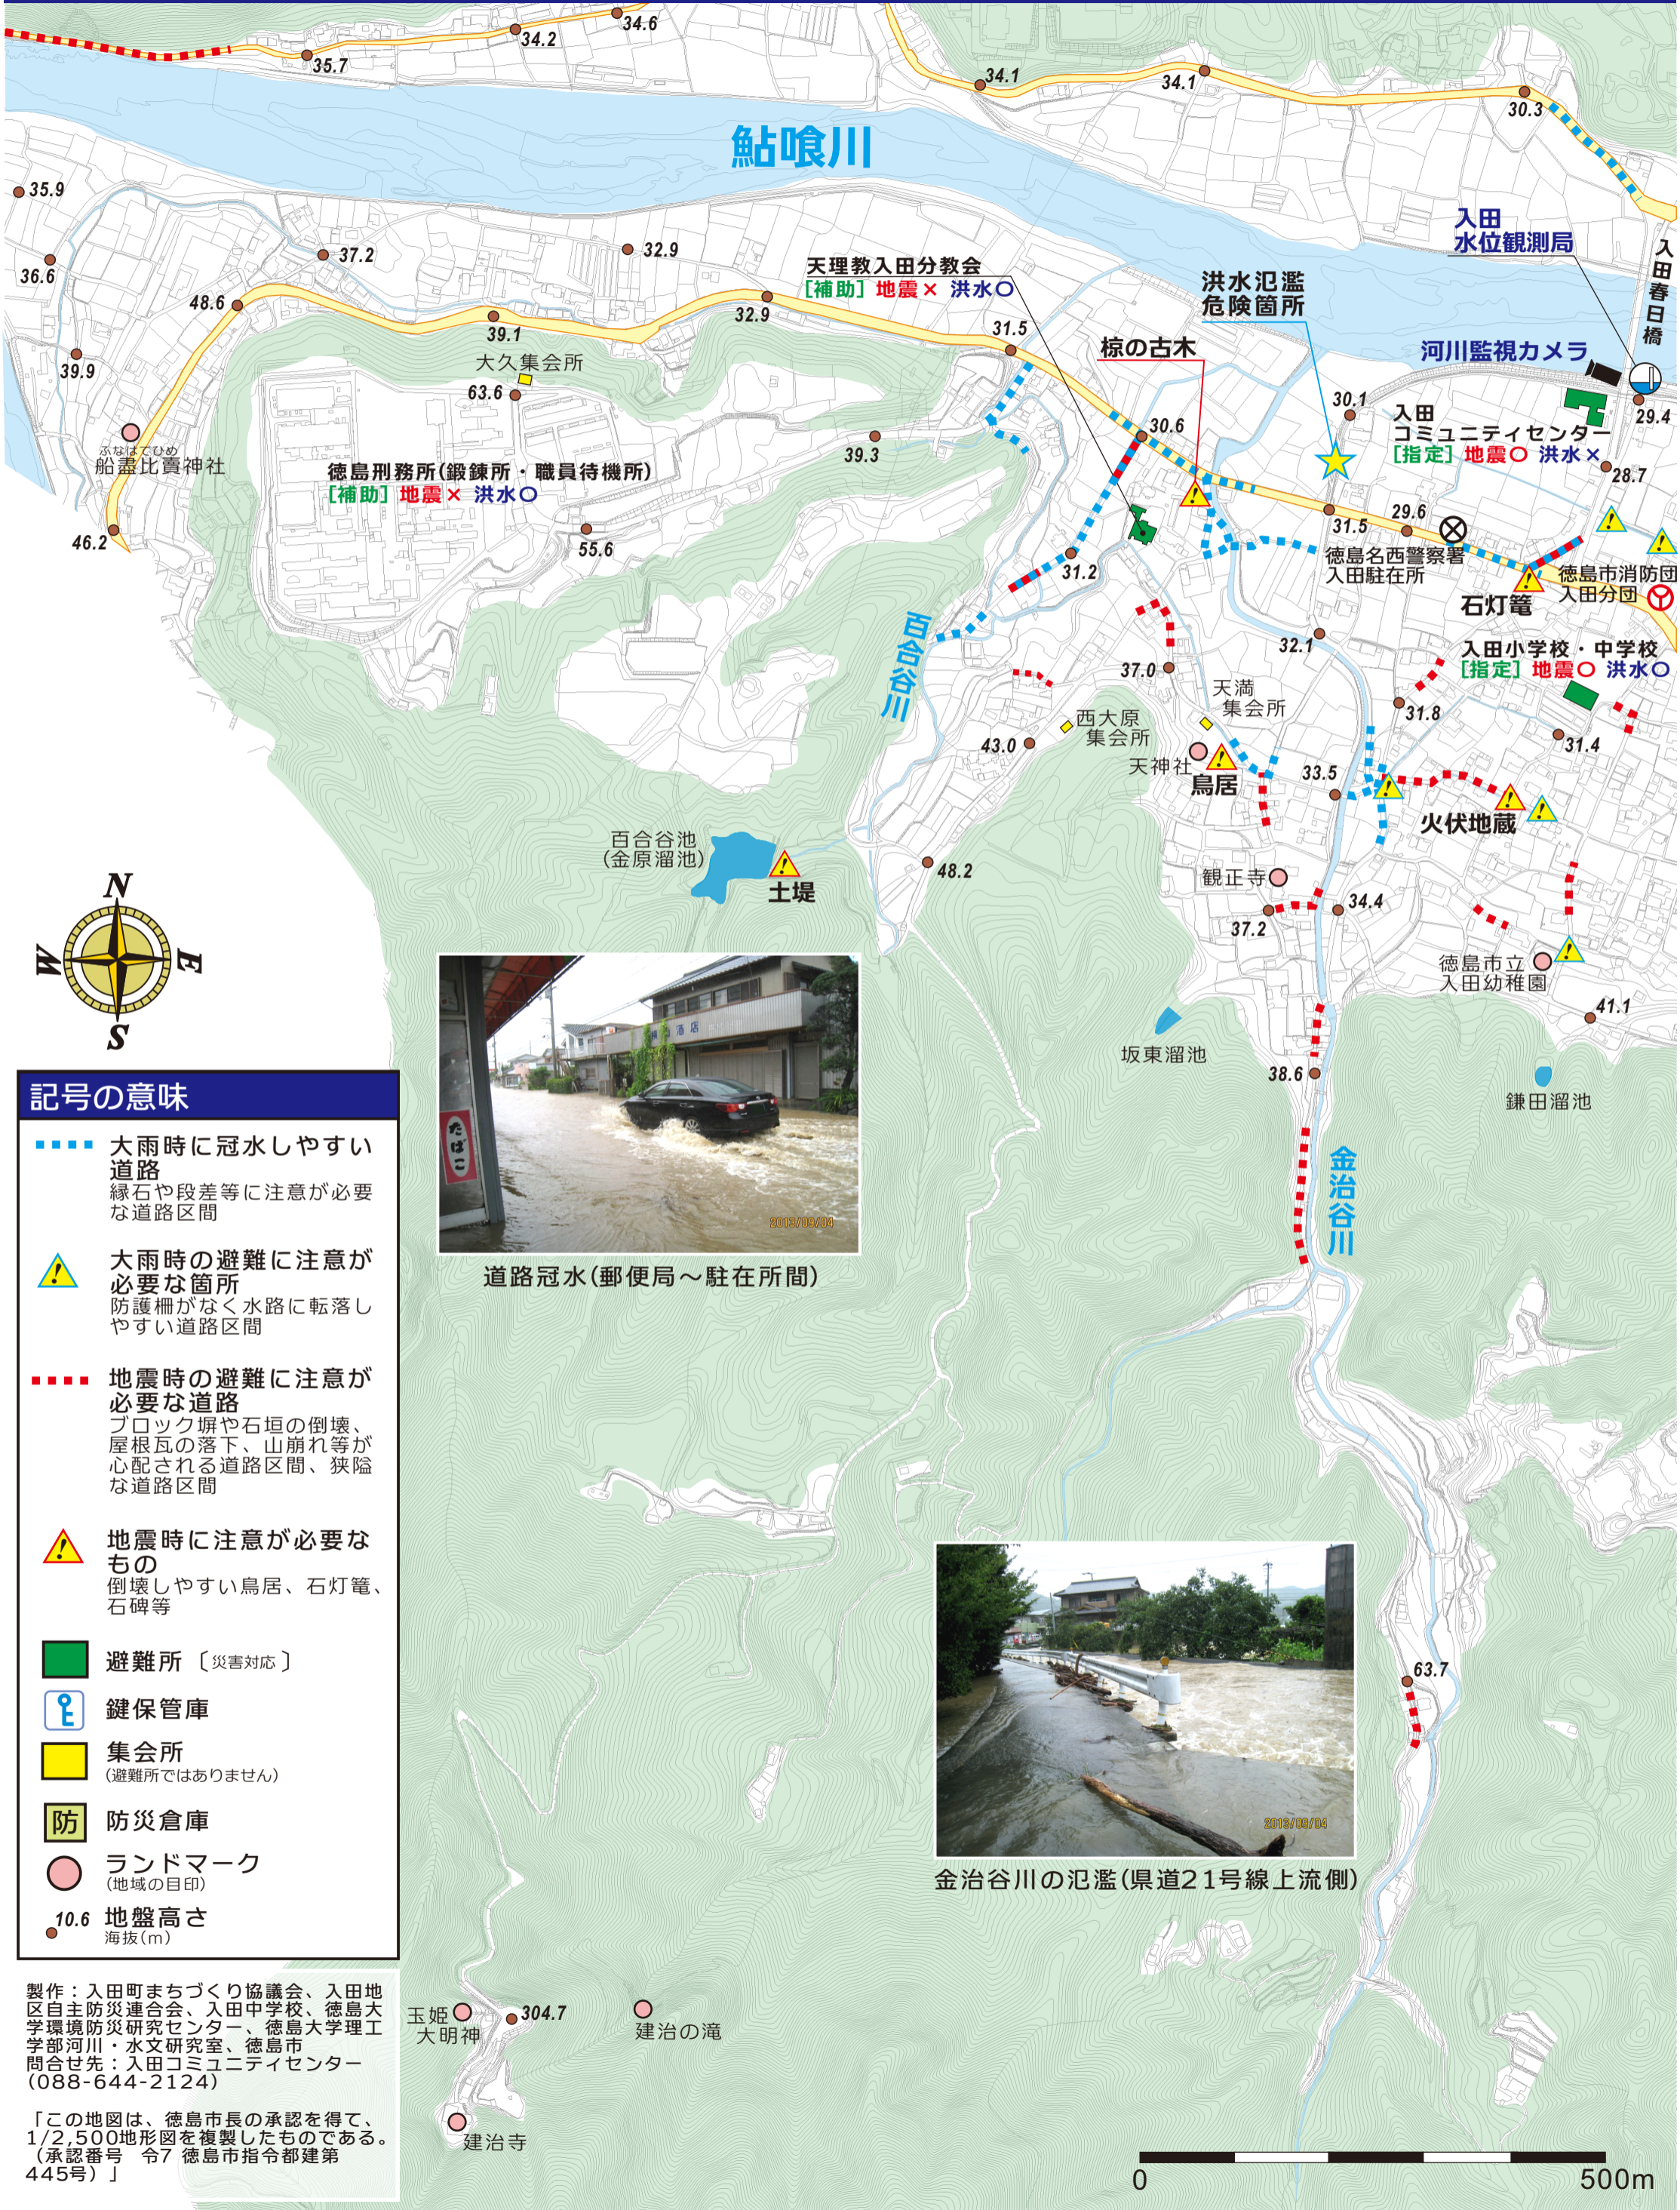
## ①大久、天ノ原、金治、春日

- 大雨時に冠水しやすい道路  
縁石や段差等に注意が必要な道路区間
- 大雨時の避難に注意が必要な箇所  
防護柵がなく水路に転落しやすい道路区間
- 地震時の避難に注意が必要な道路  
ブロック塀や石垣の倒壊、屋根瓦の落下、山崩れ等が心配される道路区間、狭い道路区間
- 地震時に注意が必要なもの  
倒壊しやすい鳥居、石灯籠、石碑等
- 避難所〔災害対応〕
- 鍵保管庫
- 集会所  
(避難所ではありません)
- 防災倉庫
- ランドマーク  
(地域の目印)
- 10.6 地盤高さ  
海拔(m)

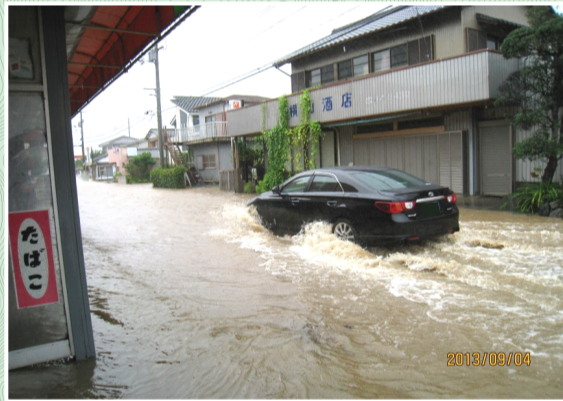
道路冠水(郵便局～駐在所間)

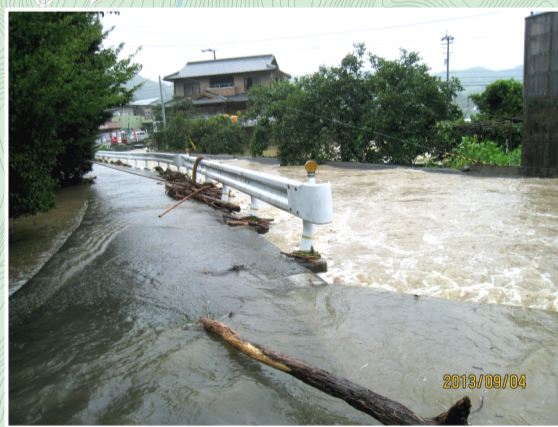
金治谷川の氾濫(県道21号線上流側)

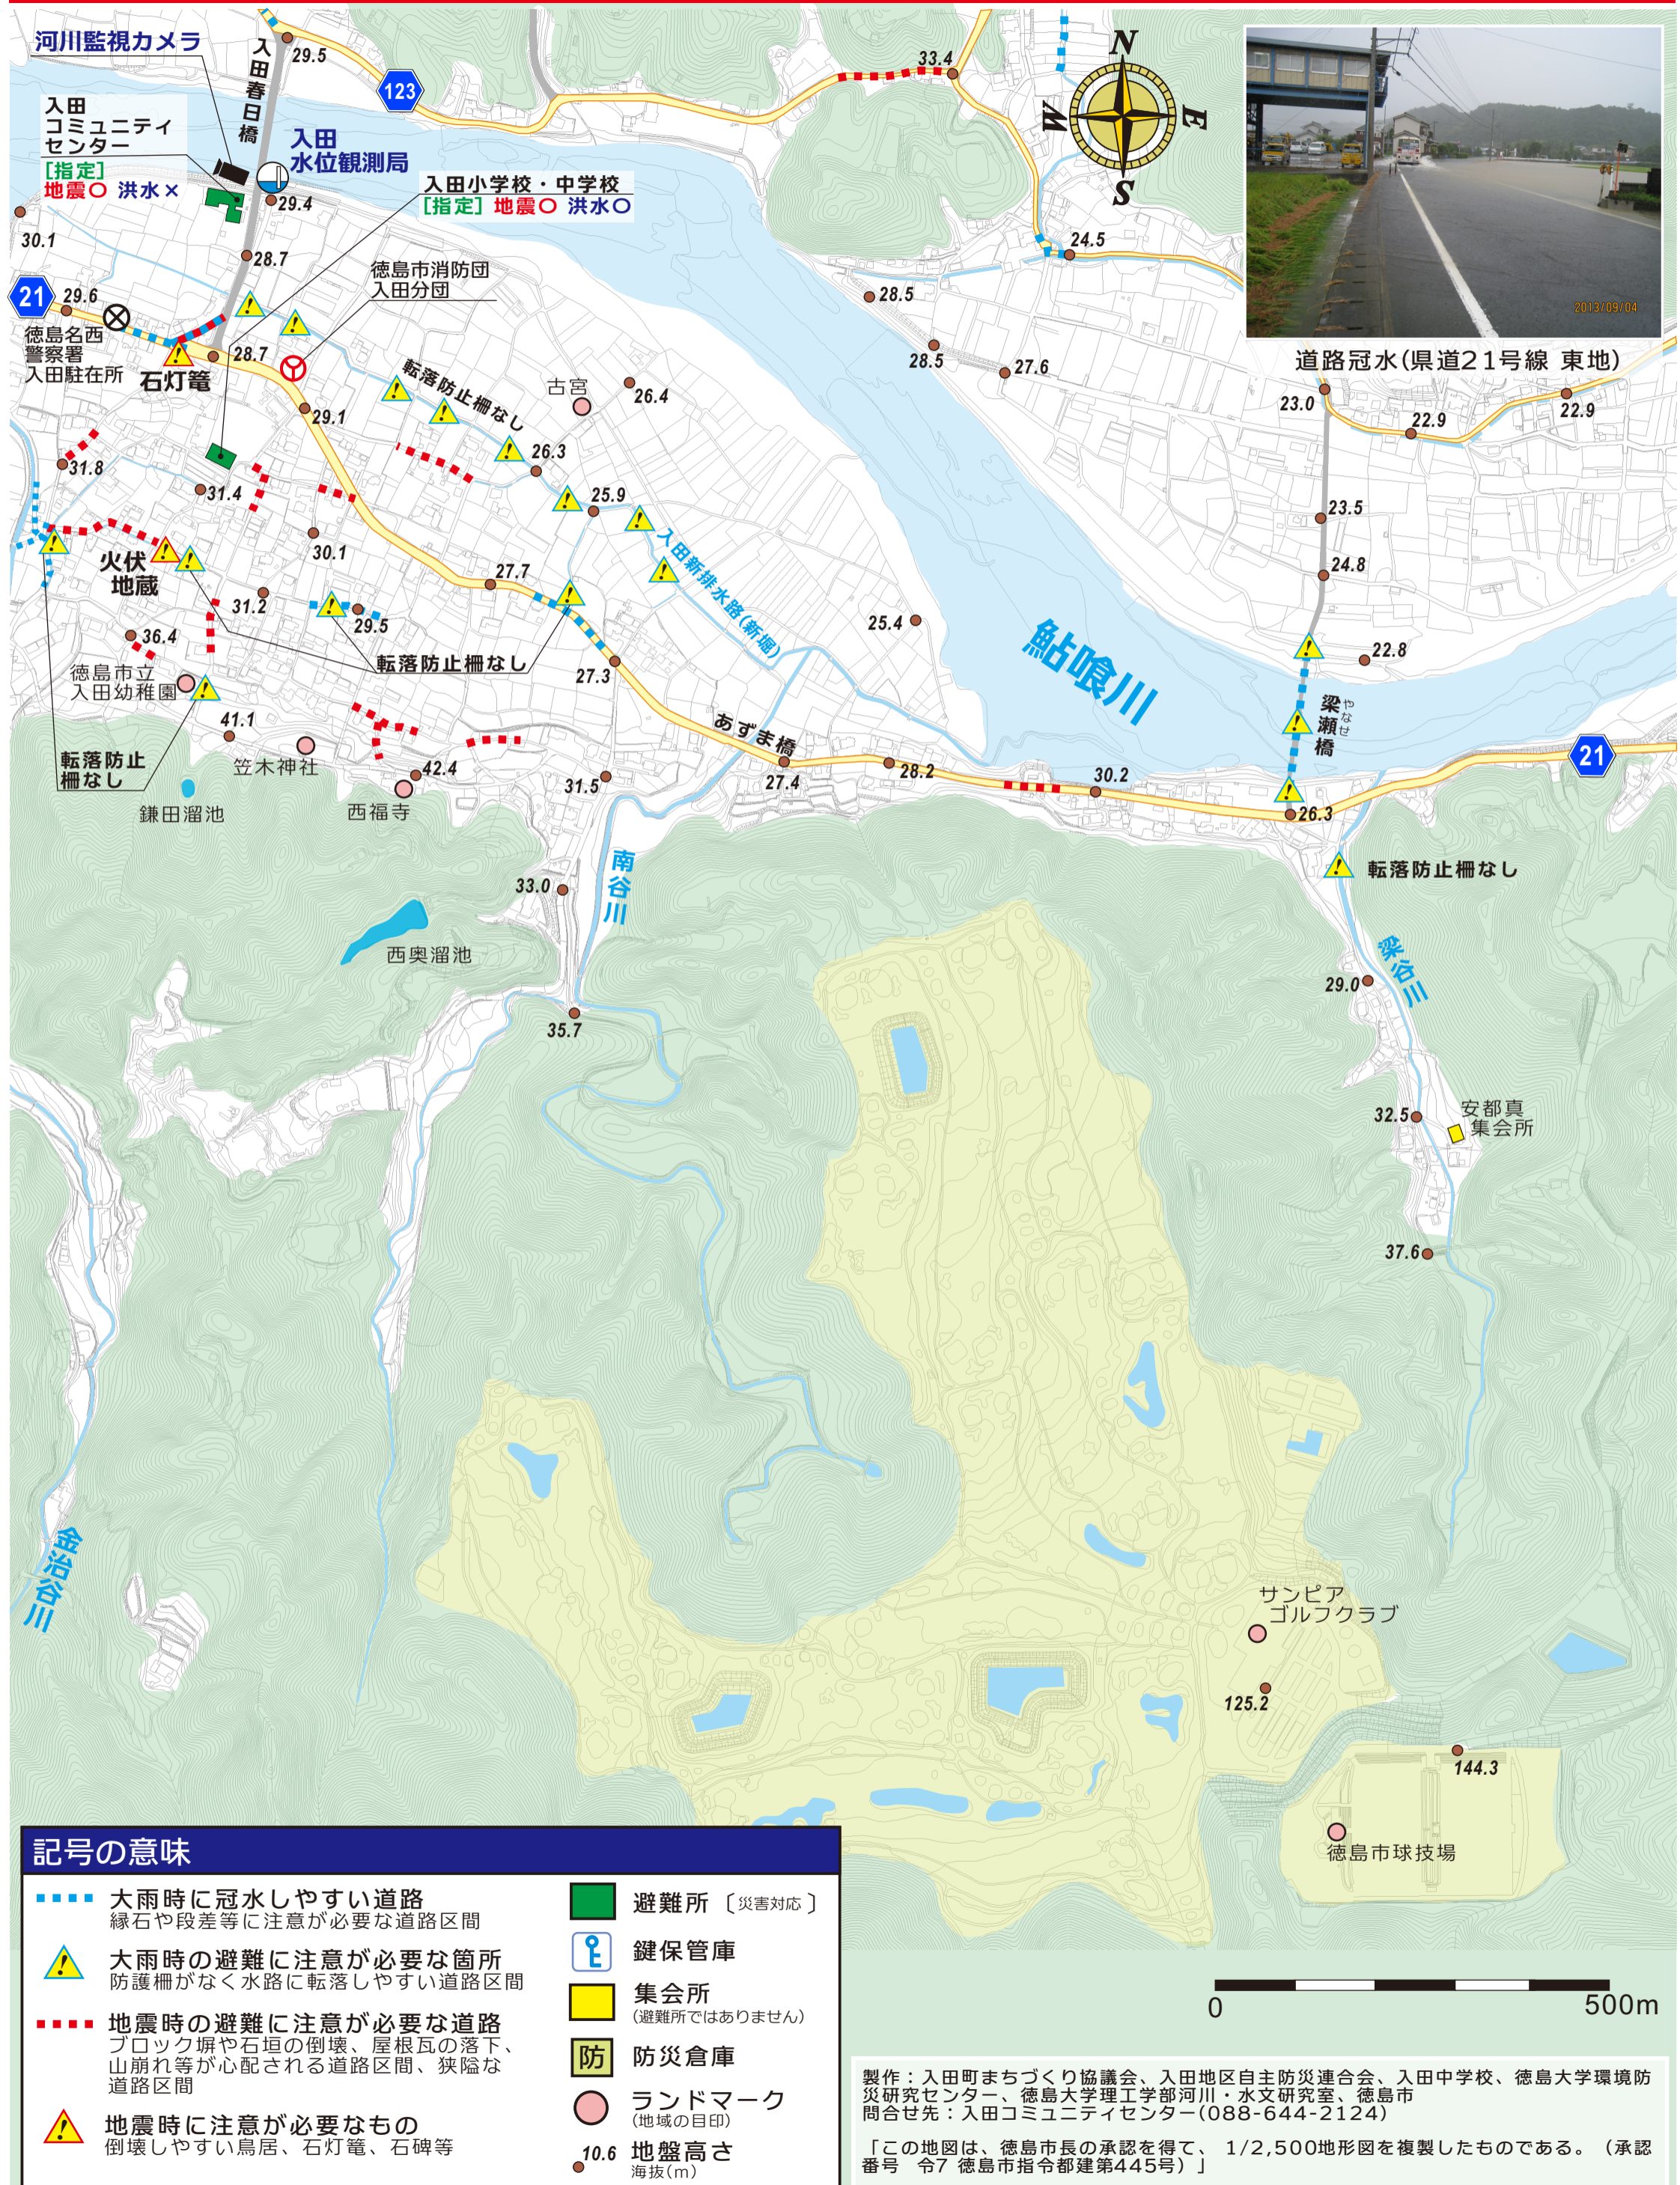
②春日、笠木、南谷、神ノ池、安都真

- 大雨時に冠水しやすい道路  
縁石や段差等に注意が必要な道路区間
- ▲ 大雨時の避難に注意が必要な箇所  
防護柵がなく水路に転落しやすい道路区間
- 地震時の避難に注意が必要な道路  
ブロック塀や石垣の倒壊、屋根瓦の落下、山崩れ等が心配される道路区間、狭隘な道路区間
- ▲ 地震時に注意が必要なもの  
倒壊しやすい鳥居、石灯籠、石碑等
- 避難所〔災害対応〕
- 🔑 鍵保管庫
- 集会所  
(避難所ではありません)
- 防 防災倉庫
- ランドマーク  
(地域の目印)
- 10.6 地盤高さ  
海拔(m)

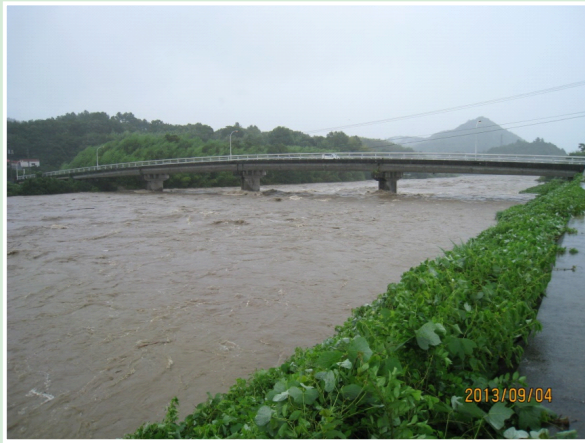
洪水時の鮎喰川(入田春日橋)

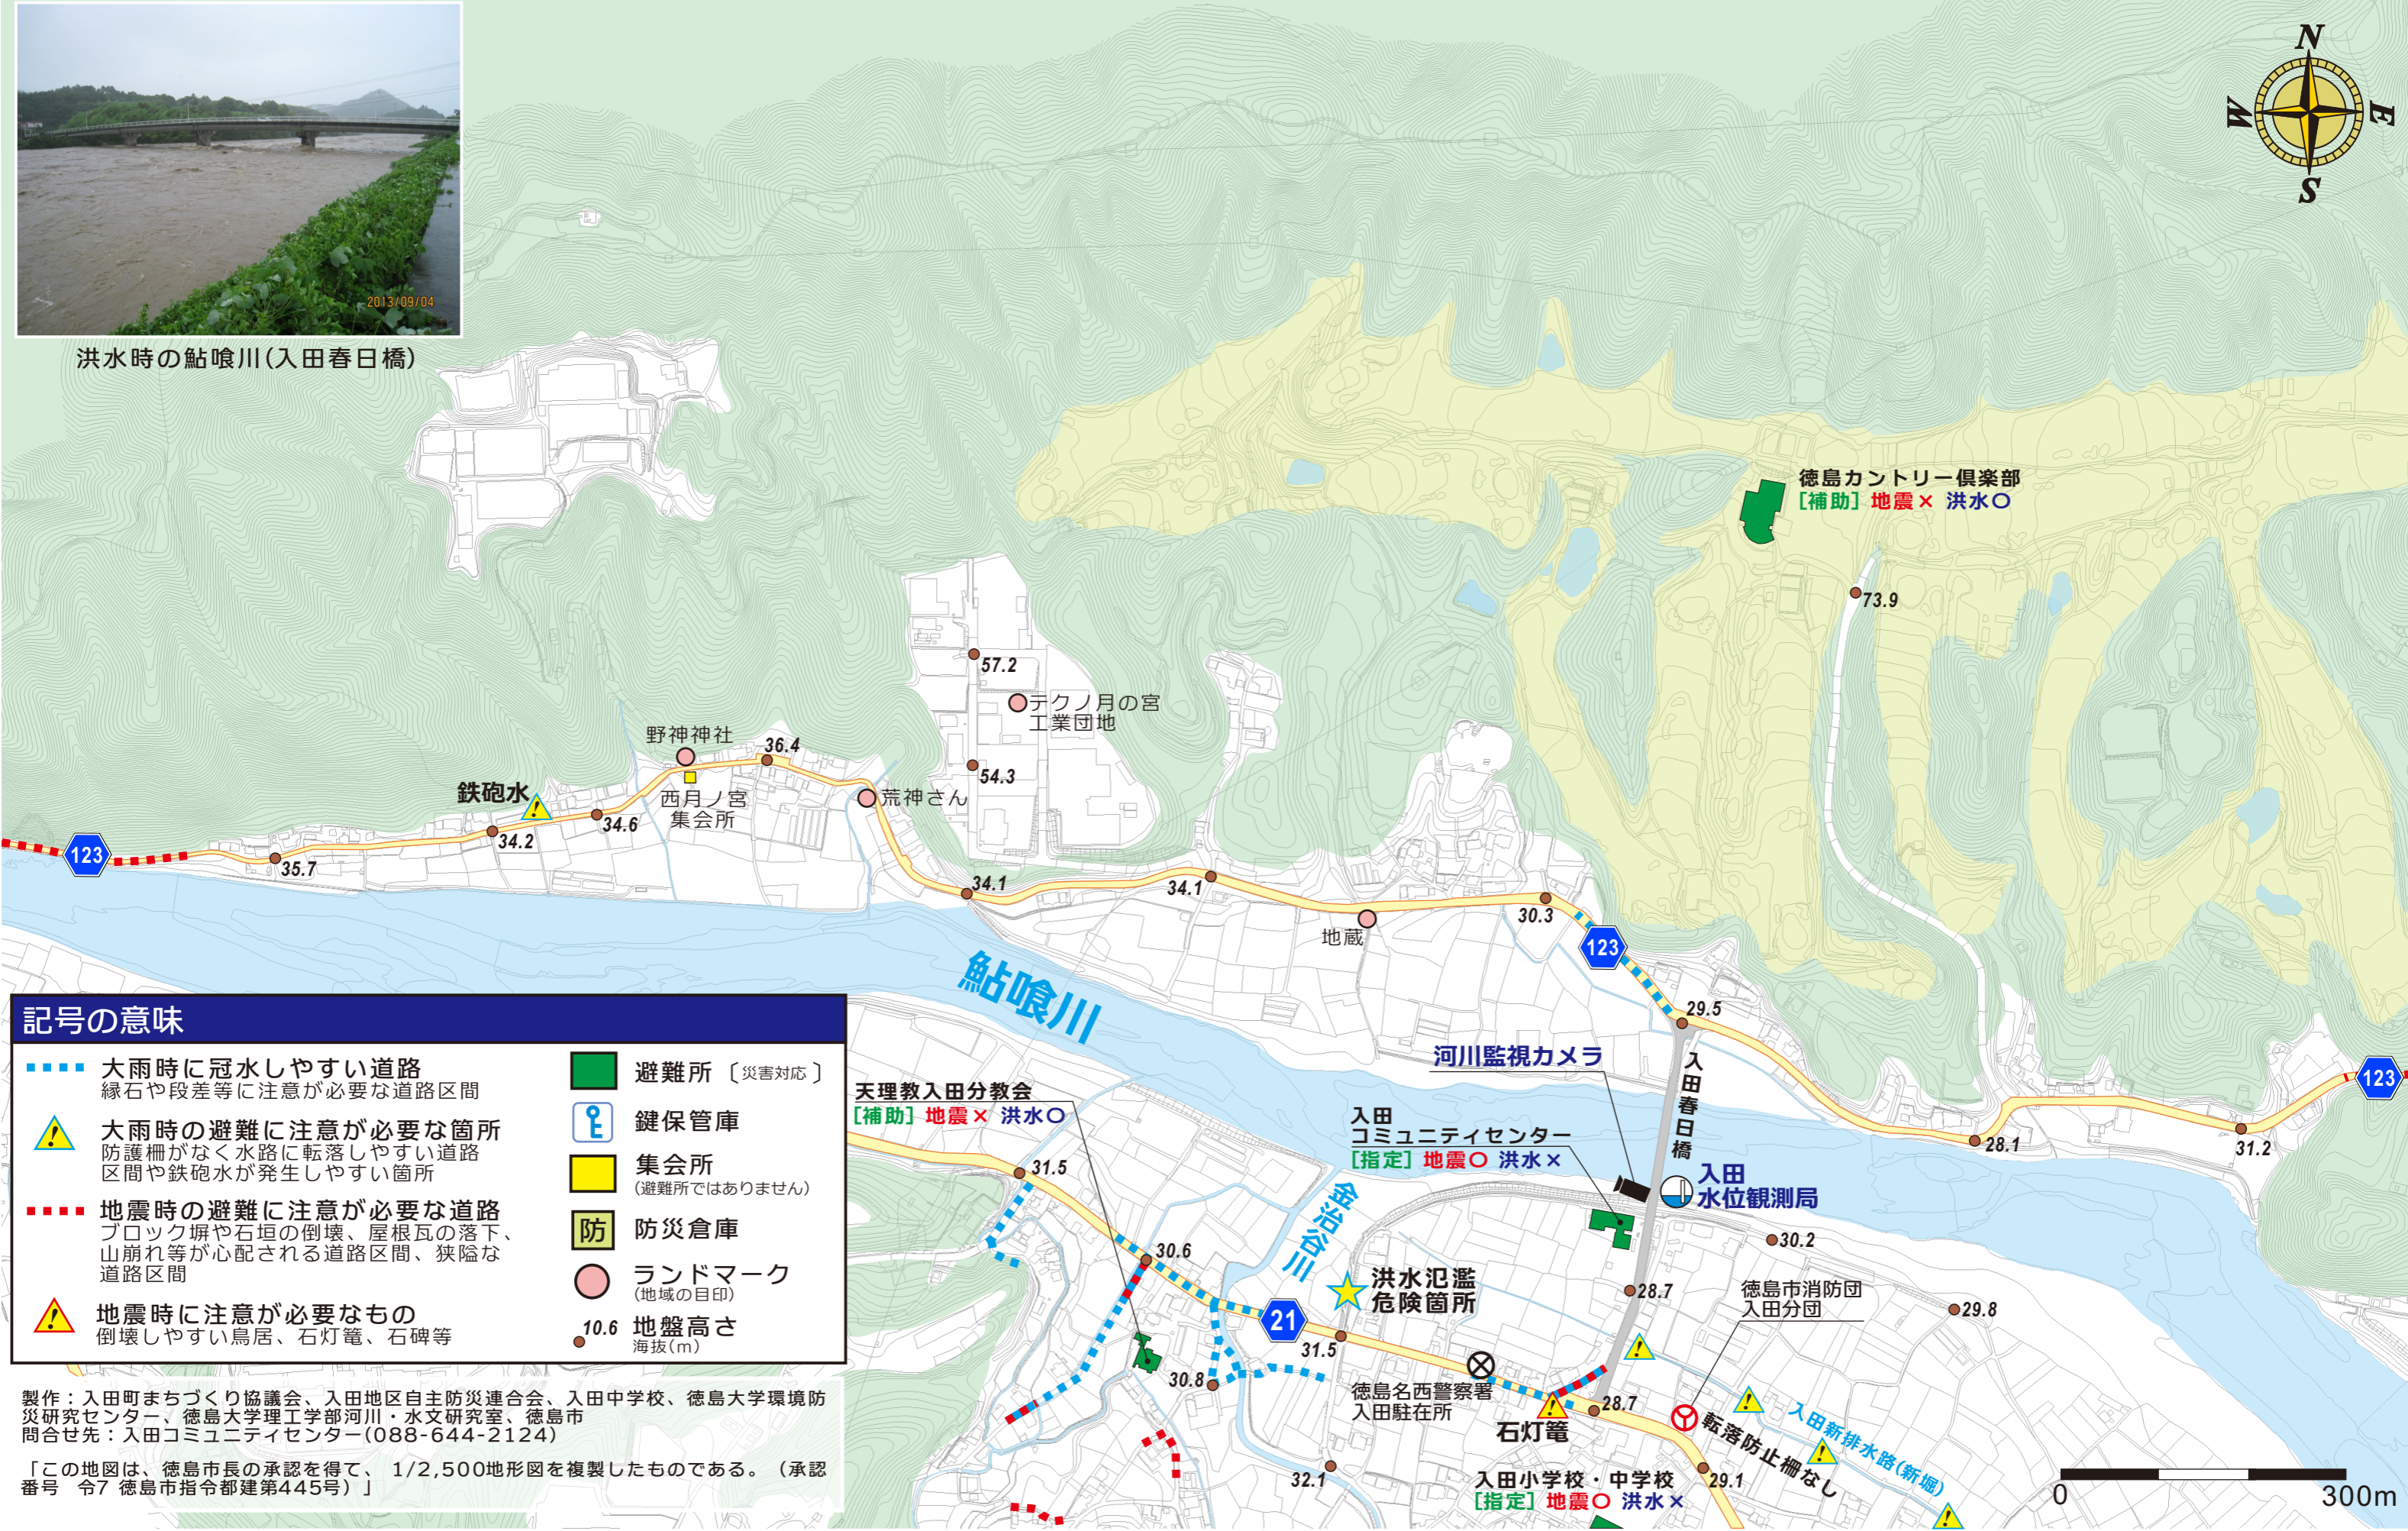
## ③西月ノ宮、東月ノ宮

大雨時に冠水しやすい道路 縁石や段差等に注意が必要な道路区間		避難所〔災害対応〕
	大雨時の避難に注意が必要な箇所 防護柵がなく水路に転落しやすい道路区間や鉄砲水が発生しやすい箇所		鍵保管庫
	地震時の避難に注意が必要な道路 ブロック塀や石垣の倒壊、屋根瓦の落下、山崩れ等が心配される道路区間、狭隘な道路区間		集会所 (避難所ではありません)
	地震時に注意が必要なもの 倒壊しやすい鳥居、石灯笼、石碑等		防災倉庫
	ランドマーク (地域の目印)		地盤高さ 海拔(m)

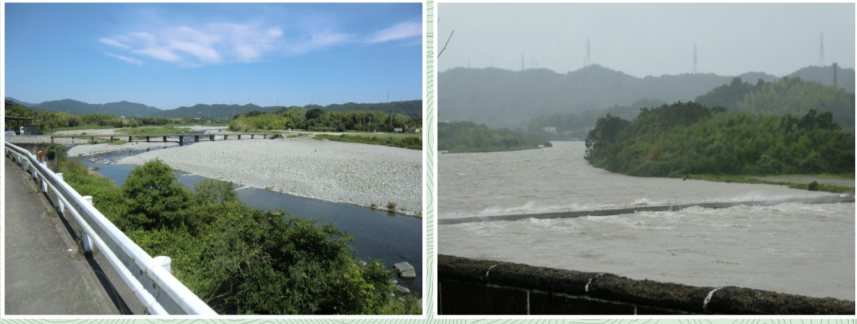
梁瀬橋 (左：平常時、右：洪水時)

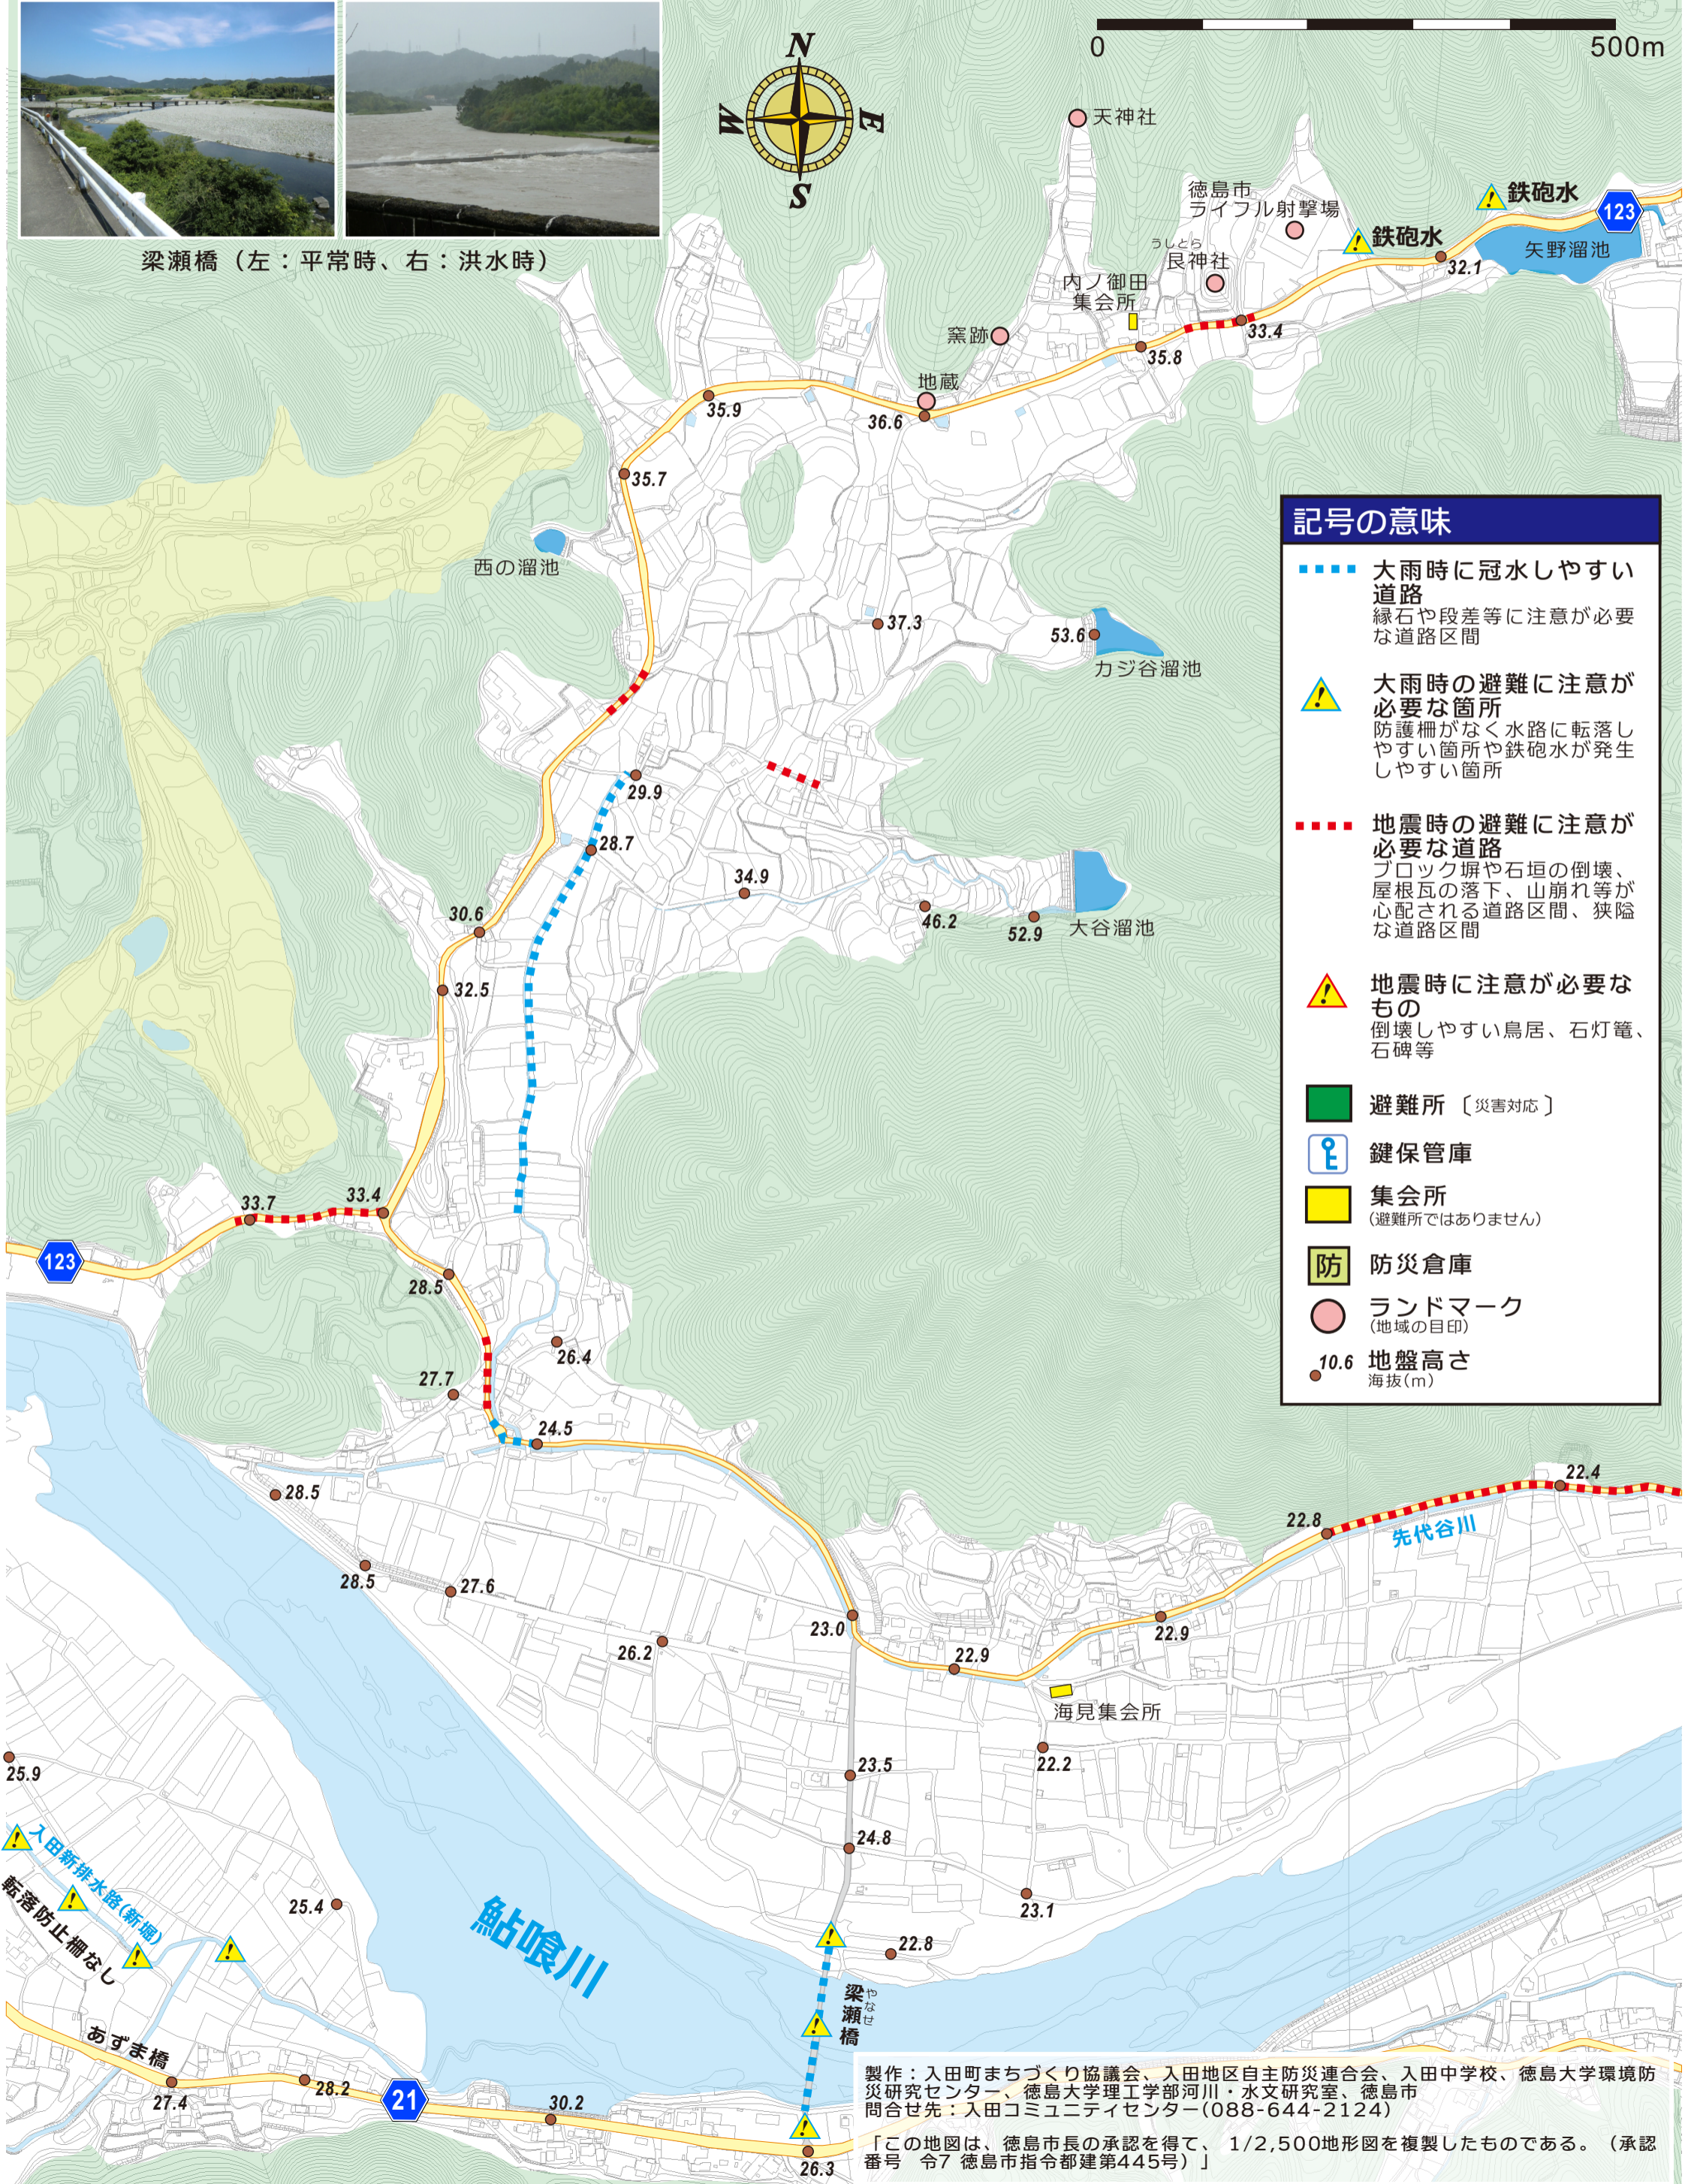
## ④内ノ御田、海先(海見、先代)

- 大雨時に冠水しやすい道路**  
縁石や段差等に注意が必要な道路区間
- 大雨時の避難に注意が必要な箇所**  
防護柵がなく水路に転落しやすい箇所や鉄砲水が発生しやすい箇所
- 地震時の避難に注意が必要な道路**  
ブロック塀や石垣の倒壊、屋根瓦の落下、山崩れ等が心配される道路区間、狭隘な道路区間
- 地震時に注意が必要なもの**  
倒壊しやすい鳥居、石灯籠、石碑等
- 避難所**〔災害対応〕
- 鍵保管庫**
- 集会所**  
(避難所ではありません)
- 防** 防災倉庫
- ランドマーク**  
(地域の目印)
- 10.6** 地盤高さ  
海拔(m)
