# 不動地区 地震・津波避難支援マップ

2021年2月

# 不動地区 洪水避難支援マップ

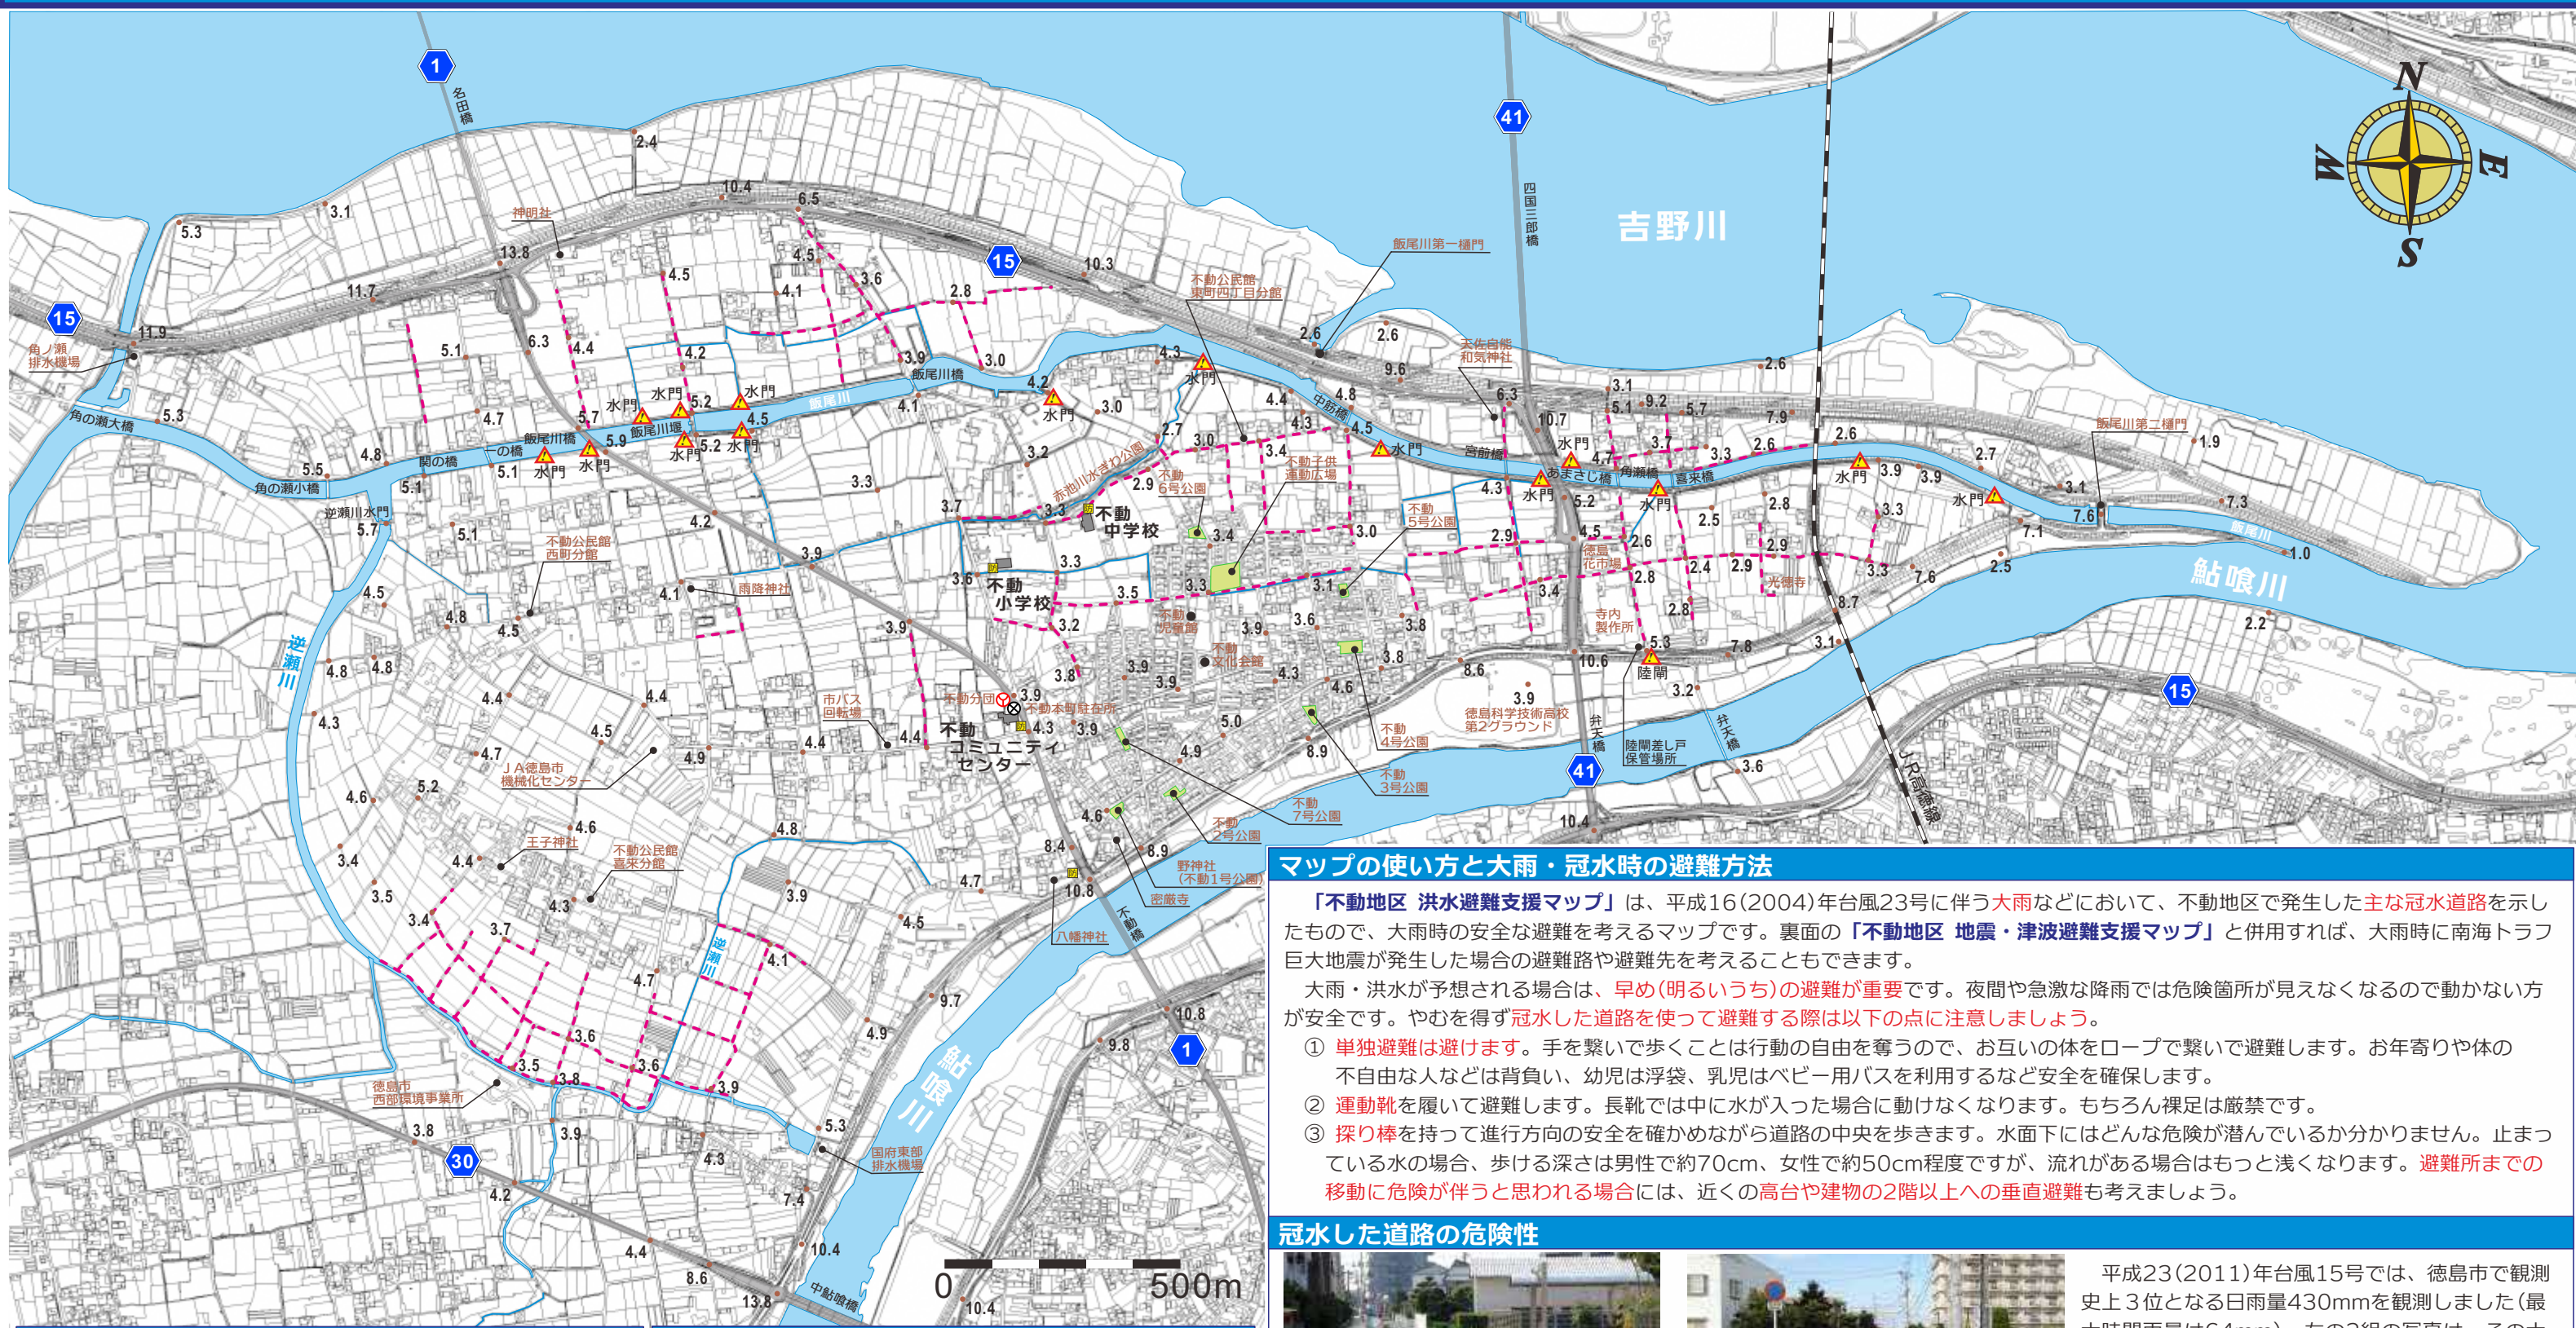
「不動地区 洪水避難支援マップ」は、平成16(2004)年台風23号に伴う大雨などにおいて、不動地区で発生した**主な冠水道路**を示したもので、大雨時の安全な避難を考えるマップです。裏面の「不動地区 地震・津波避難支援マップ」と併用すれば、大雨時に南海トラフ巨大地震が発生した場合の避難路や避難先を考えることもできます。

- 指定避難所
  - 危険箇所(大雨浸水に関わるもの)
  - 防災倉庫・備蓄倉庫
  - 0.3 地盤標高(海拔(m))
  - 主要道路(県道)
  - 大雨で冠水しやすい道路区間
- 地域の多数の人が避難に利用する道路のうち、冠水しやすく道路脇の側溝や排水路等が隠され、避難に注意を要する道路区間

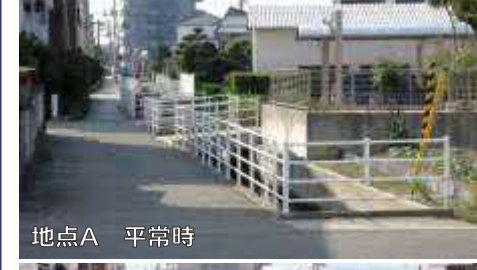
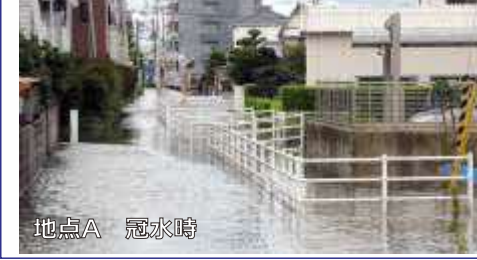
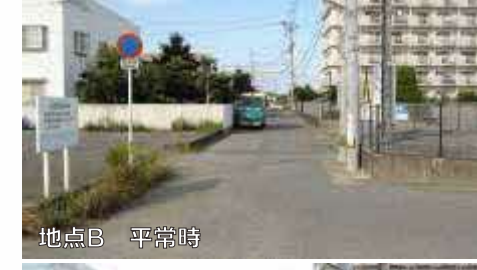
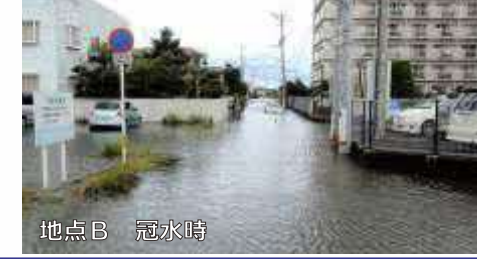
平成23(2011)年台風15号では、徳島市で観測史上3位となる日雨量430mmを観測しました(最大時間雨量は64mm)。左の2組の写真は、その大雨の前後で撮影された徳島市内の住宅地の様子です。**上は平常時、下は冠水時の写真**です。

地点Aでは道路脇に比較的大きな排水路が見えますが、転落防止柵がなければ道路と見分けがつかず、転落の危険性が高いことが分かります。

氾濫した**濁っている水**は、水深が浅くても**道路の傾き・段差や障害物、マンホール等を全て隠してしまいます**。特に夜間では道路の様子が全く分からなくなり危険です。
